# 安全・安心への取り組み・防災対策

- 発生日時：2008年8月3日（日）5時52分
- 発生場所：5号池袋線（下）熊野町JCT付近
- 事故概要：ガソリン16kl、軽油4kl積載したタンクローリー車が横転し、火災。運転手は脱出して軽傷（単独事故）。現場は1日あたり約15万台の交通量があり、また約1,000℃の高熱が発生し構造物が変形するなど、影響の大きい事故であった

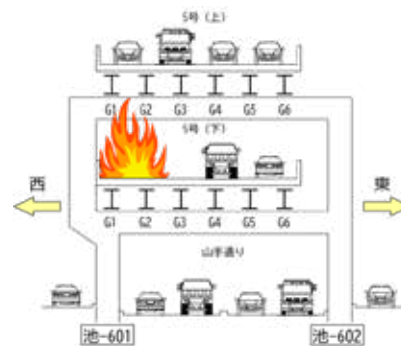
G1 桁

- 損傷状況
  - ・ 上層（西側）は、鋼桁、RC床版ともに被害甚大
  - ・ 上層（東側）は、一時的な使用は可能

- 復旧方法：上層横梁は造り替え／下層横梁と橋脚は被災箇所の部分補修
- 復旧方針：交通影響は最小限とすること／最速な復旧を可能とすること
