# 5号池袋線タカノリ火災事故

2008.8.28

## 復旧の手順

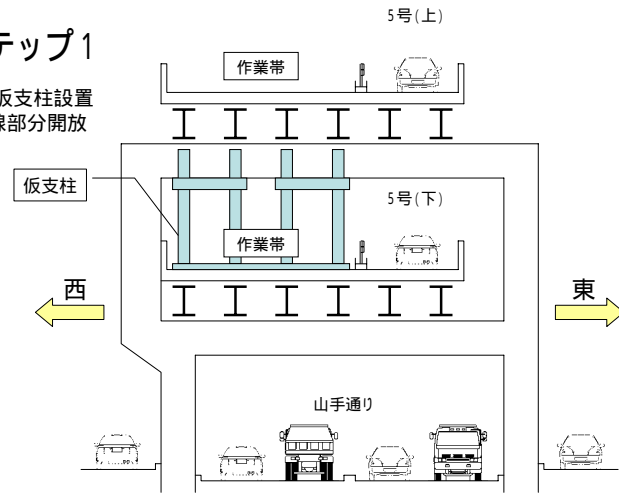
### ステップ1

西側仮支柱設置  
1車線部分開放

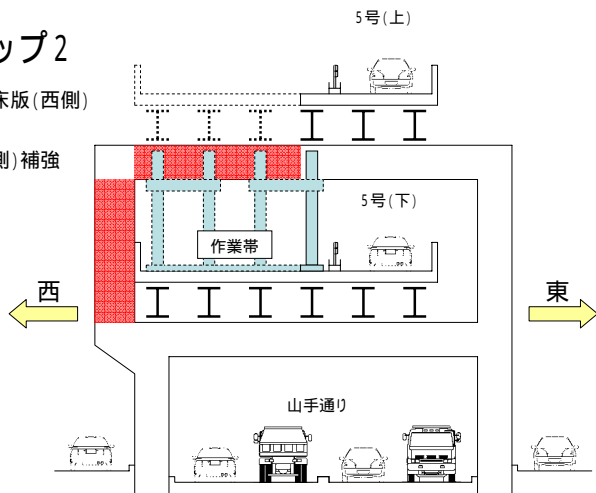
### ステップ2

上層桁・床版(西側)  
撤去  
橋脚(西側)補強

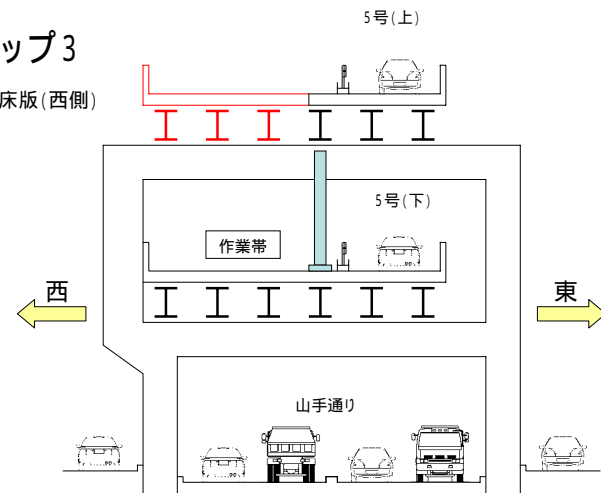
### ステップ3

上層桁・床版(西側)  
構築
