# 安全・安心への取り組み・防災対策

## 東北地方太平洋沖地震の概要

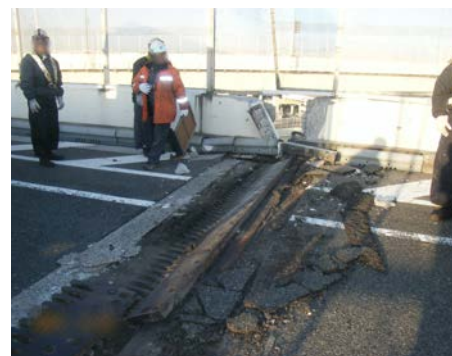
大黒JCT連結路の路面損傷状況

- 地震発生：2011年3月11日（金）14時46分
  - ・ 首都高全路線301.3km通行止め
- 初動対応（中小被害）
  - ・ 緊急点検及び応急復旧工事
  - ・ 安全確認がとれた路線から通行止め解除（3月14日3時00分解除）
- 応急復旧工事（大被害）の対応
  - ・ 詳細点検及び応急復旧工事
  - ・ 荒川湾岸橋（3月22日3時00分開放）
  - ・ 大黒JCT連結路ベント設置（3月27日21時00分仮開放）
  - ・ 復旧までに最大16日間の通行止め
- 本復旧工事（大被害）の対応
  - ・ 仮開放路線について、本復旧工事

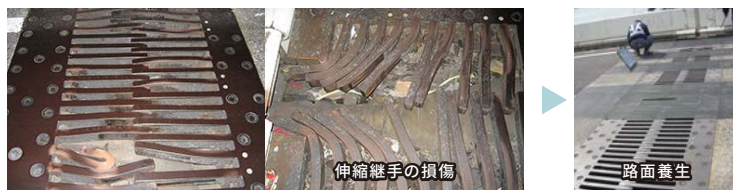
- フィンガージョイントの損傷（大黒線）

伸縮継手の損傷

路面養生
