別紙 1

設置概要図

・中央環状線（外回り） 扇大橋付近

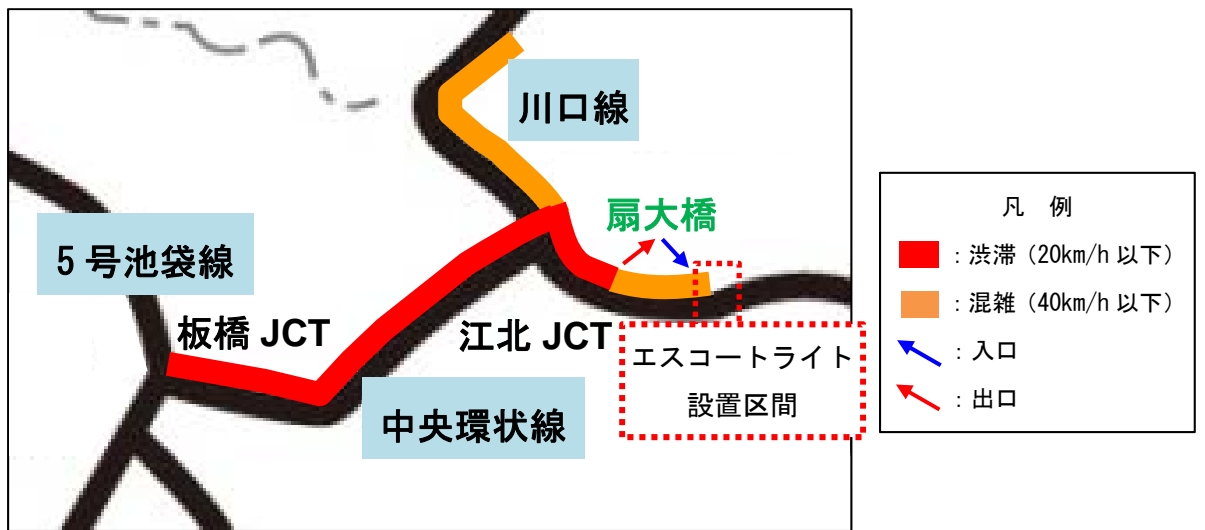
渋滞発生状況

・中央環状線（外回り）扇大橋付近を先頭とする渋滞状況（タピーク時）
